**PROYECTO SEIS SIGMA
CERTIFICADO BLACK BELT EN SEIS SIGMA**

**“ELIMINACIÓN DE TORNILLOS LEVANTADOS
DURANTE EL ENSAMBLE DE MECANISMO DE
RADIO”**

NOVIEMBRE, 2007

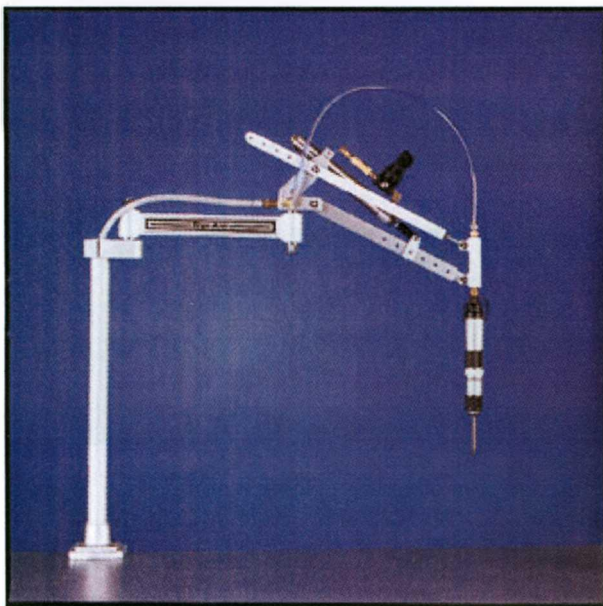
Figura 3.3 Brazo Ergonómico.

Es muy común en la industria manufacturera el uso de brazos ergonómicos y balancines como se muestra en las figuras 3.3 y 3.4 para evitar que los operarios se fatiguen cargando el desarmador de forma repetitiva además del golpe de torsión en la muñeca como resultado de la fuerza angular aplicada a los tornillos.

Estos dispositivos además de ayudar a dar firme soporte a las herramientas también evitan el daño potencial a las articulaciones de los operadores.

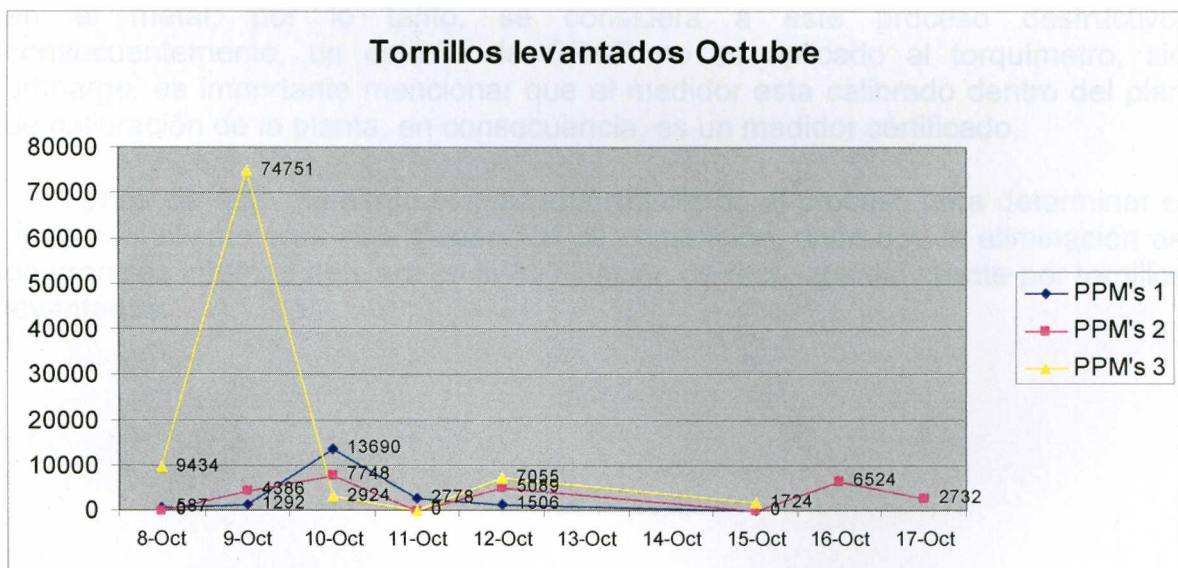
Figura 3.9. Tornillos levantados en la contención durante el mes de Octubre.

La figura 3.9 muestra en el eje “x” los días del mes de Octubre y en el eje “y” las ocurrencias encontradas en esta inspección visual, las series muestran el turno. Esta inspección será el indicador de potenciales retornos de planta dado que después de este proceso esta el empaque del producto, por consiguiente, cualquier escape de una unidad defectuosa generará un retorno potencial.

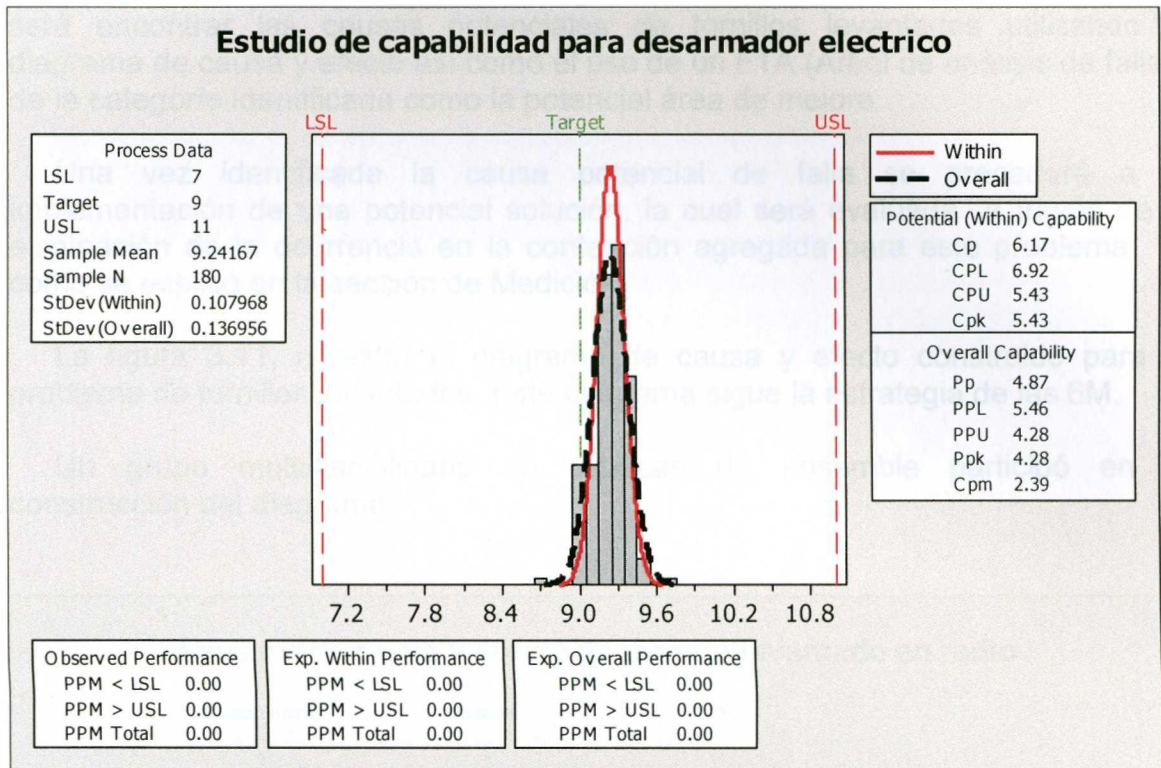
Figura 3.10. Estudio de capacidad del desarmador eléctrico.

El análisis de estudio de capacidad del proceso que se muestra a continuación y cuya variable es el torque, muestra un proceso capaz, por lo tanto, la aplicación del torque a los tornillos durante el ensamble es el correcto.

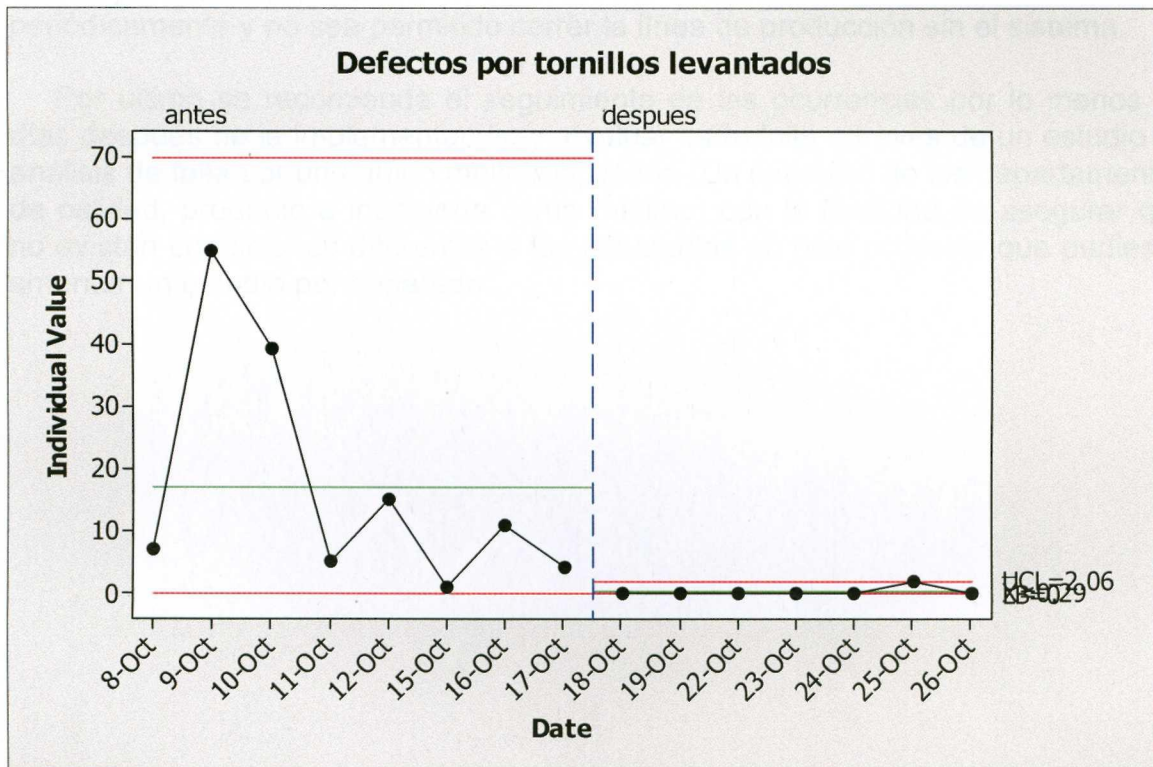
Figura 3.16. Gráfica individual de Tornillos levantados

La grafica de la figura 3.16 muestra el comportamiento de la ocurrencia de tornillos levantados desde la implementación de la mejora a la base de ensamble.

A partir de la implementación se reportaron un par de incidentes, los cuales corresponden a partes que fueron retenidas por el sistema de bloqueo de la base de ensamble. Esta situación no genera un rechazo, simplemente no permite que una parte no certificada continúe el proceso, esto derivará en un análisis posterior como parte de la mejora continua del proceso, pero no indica en ningún momento un problema de re incidencia.

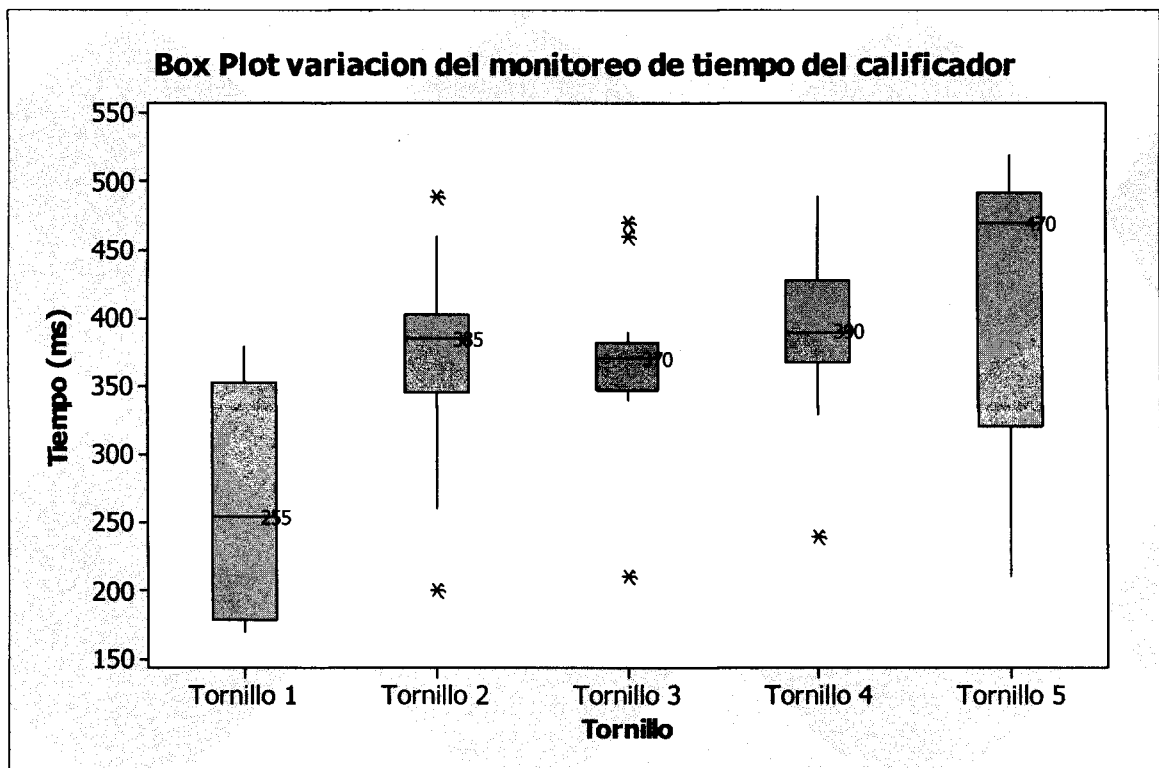
Figura 3.17 Diagrama Box Plot de la variación del monitoreo del tiempo del calificador.

La grafica 3.17 muestra el estudio del comportamiento del tiempo en milisegundos del monitoreo del calificador de torque. El eje "x" muestra la secuencia de los tornillos a ensamblar, iniciando con el tornillo 1 y terminando con el tornillo 5 y el eje "y" muestra el tiempo en milisegundos en que el torque especificado es registrado por el calificador.

El análisis de la gráfica muestra que tanto el tornillo inicial como el final tienen el rango intercuartil más grande de todos, incluso, esta variación coincide con la del diagrama de concentración de defectos mostrada en la figura 3.7. Esta variación permite entender la dificultad de poder ajustar una venta de tiempo robusta en el calificador, debido a que la fuente de variación, que es el uso de partes previamente usadas, es una práctica común dentro de la manufactura de radios, ya que los radios no pueden ser reparados por lo cual, estos son desarmados y las partes regresadas a las líneas de manufactura para ser reprocesadas.

El balance entre las partes rechazadas que no se pueden calificar y la práctica de desarmar radios debe ser localizado. De no ser así, se seguirán generando partes que no pueden ser calificadas. Otra posible solución es iniciar el estudio de esta variación en una investigación similar para identificar posibles alternativas para reducir la variación de las partes.
